UN SANDWICH CÉRAMIQUE DUR À DIGÉRER.

R.Lopes, JM.Philippeau, N.Passuti, F.Gouin

CHU 44093 NANTES CEDEX 1

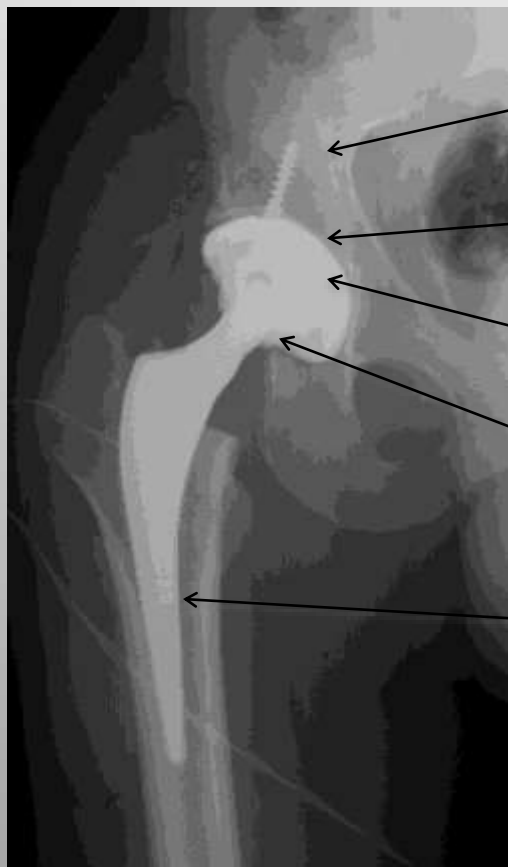
2 vis pour pallier une insuffisance de tenue primaire

Cupule acétabulaire: ALLOFIT S™

Insert: Bicouche PE-Alumine
CÉRASUL® taille 52

Tête Alumine CÉRASUL® col moyen

Tige fémorale ORPHÉE® taille 2

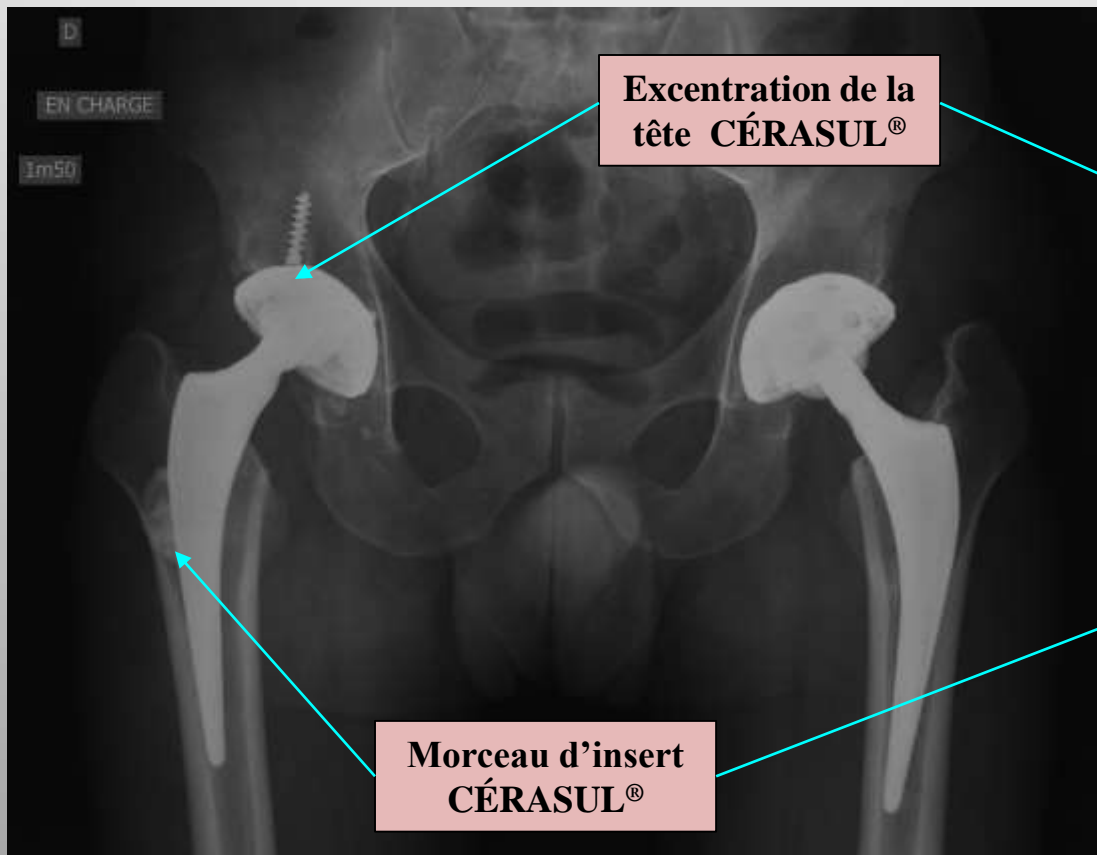
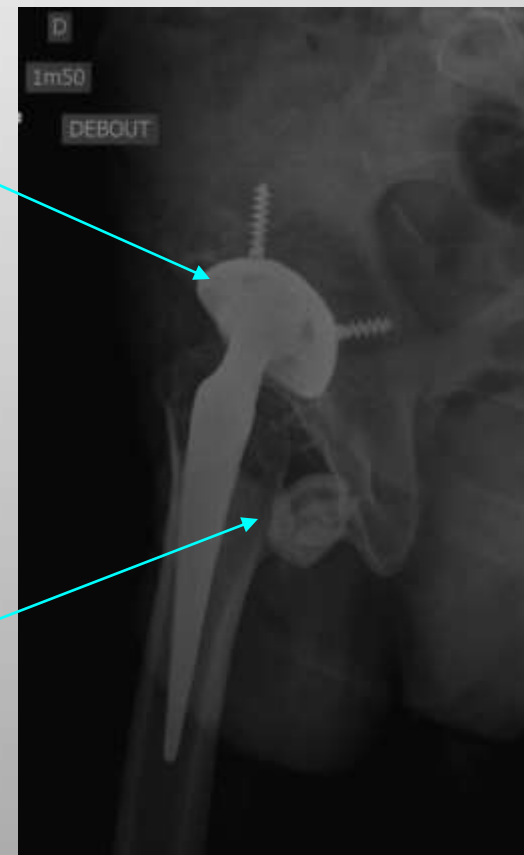
RUPTURE D'INSERT CÉRASUL®

Consultation de suivi systématique en octobre 2007 (46 mois de recul).

Interrogatoire : discrète gêne fonctionnelle + craquements intermittents.

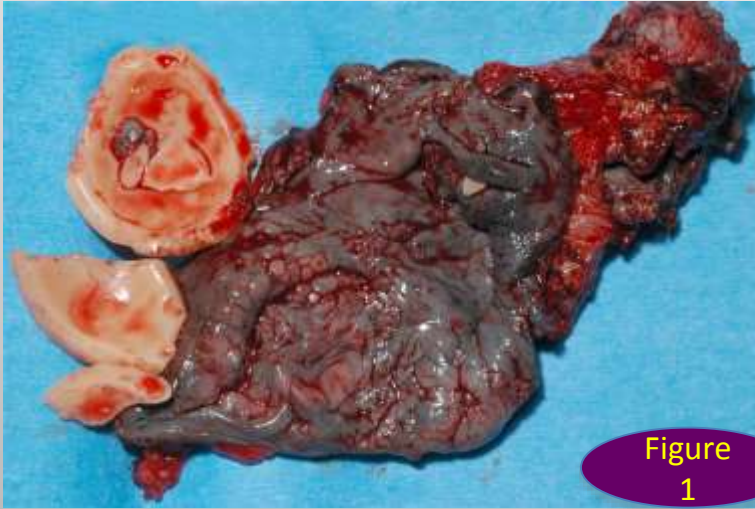
Figure 1

Importante poche de métallose avec nombreux fragments de céramiques de toutes tailles (figure 1)

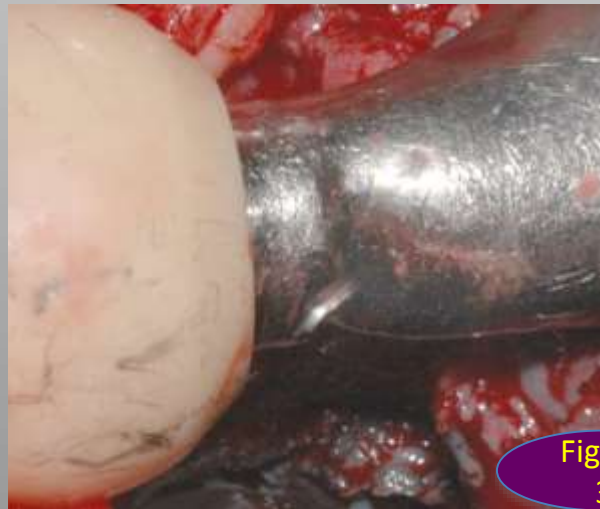
Figure 3

Corindons incrustés dans la concavité du PE (figure 3)

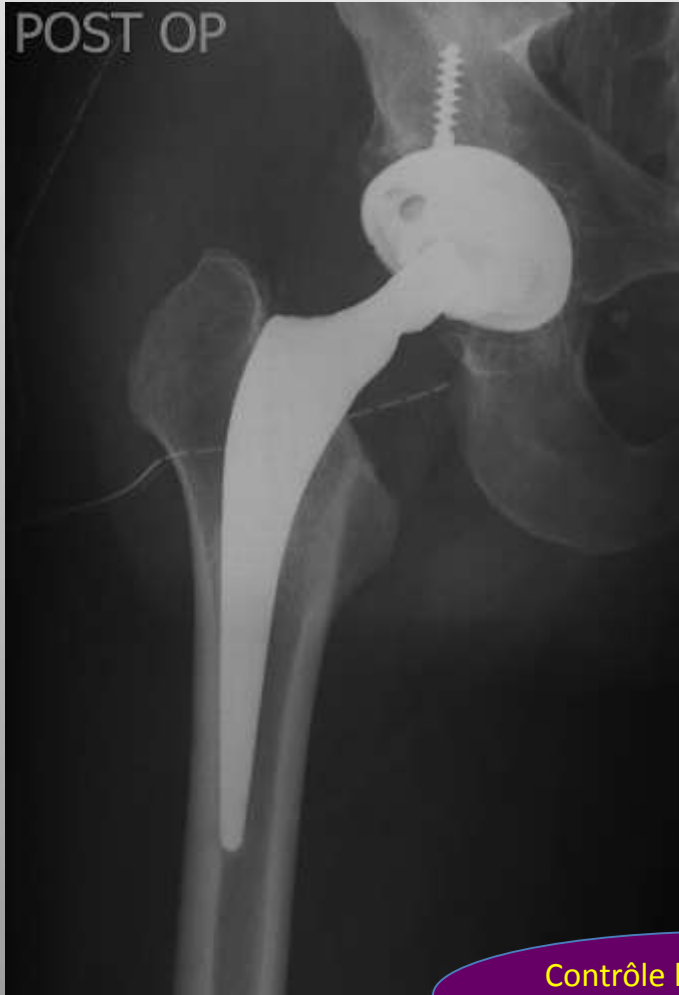
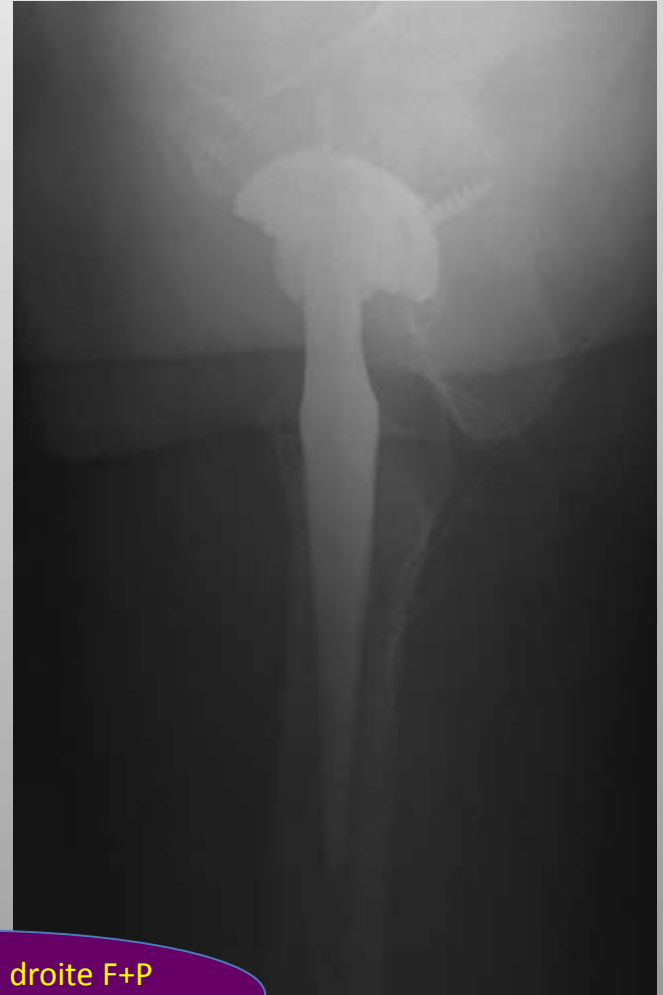
Contrôle hanche droite F+P
Post révision

Cupule acétabulaire non explantée.

Nouvel insert bicouche CÉRASUL®

Nouvelle tête CÉRASUL® col long (pour limiter risque d'effet came)

Tige fémorale non explantée (cône morse sain)

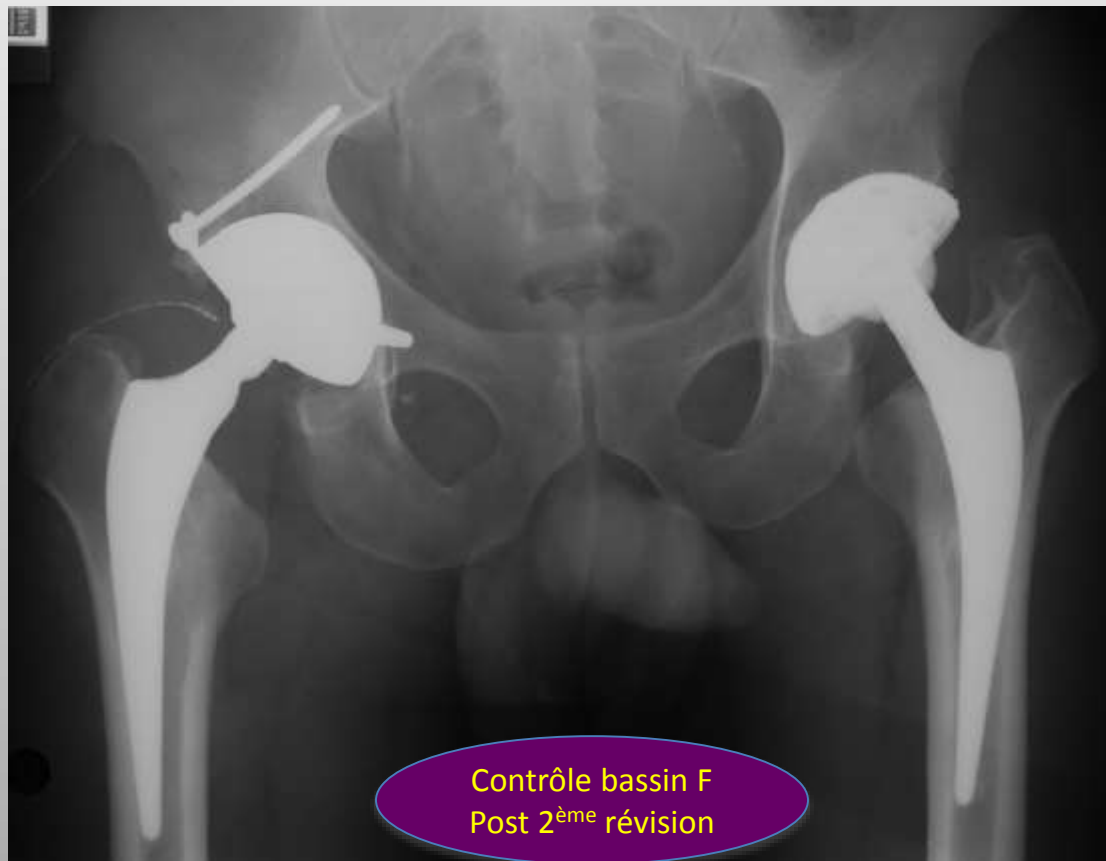
2ÈME RÉVISION

La synovectomie large était probablement responsable de ces luxations
(l'orientation des implants n'ayant pas été modifiée)
Mise en place d'un cotyle double mobilité
Couple de frottement reconduit Co-Cr / PE
